令和3年5月1日宮城県沖地震 調査報告書

アイサンテクノロジー株式会社

地殼変動量

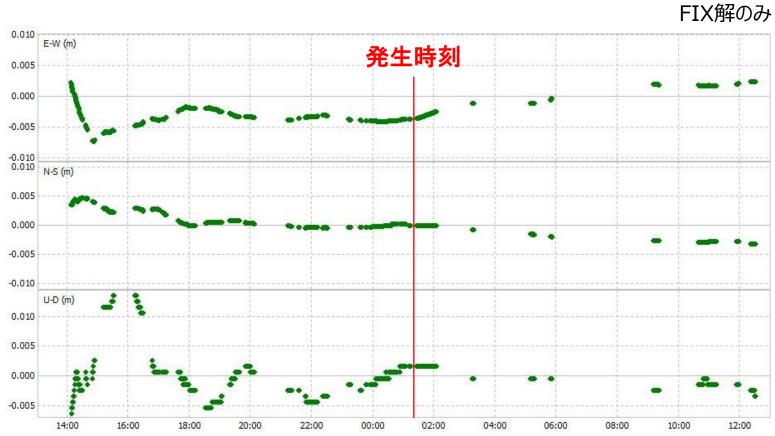
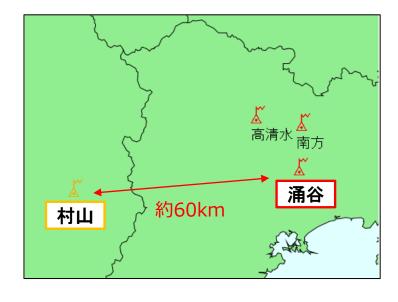
涌谷

あまりFIXしなかったが、東方向に約 7mm、南方向に約3mm変動してい る傾向がみられる。

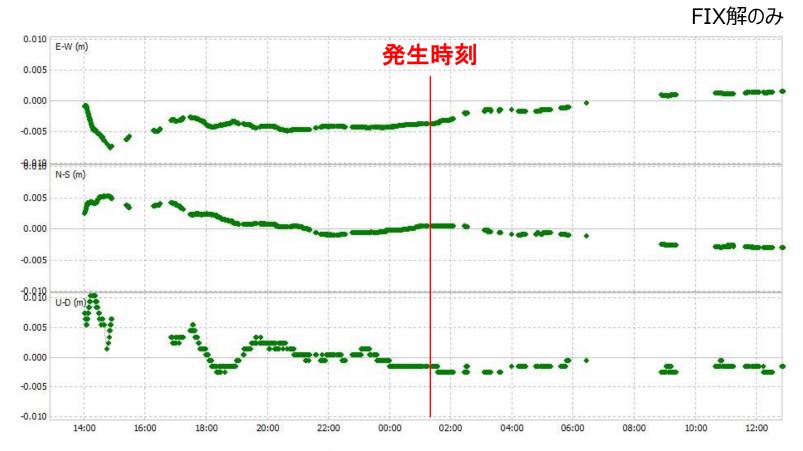
南方

あまりFIXしなかったが、東方向に約6mm、南方向に約3mm変動している傾向がみられる。

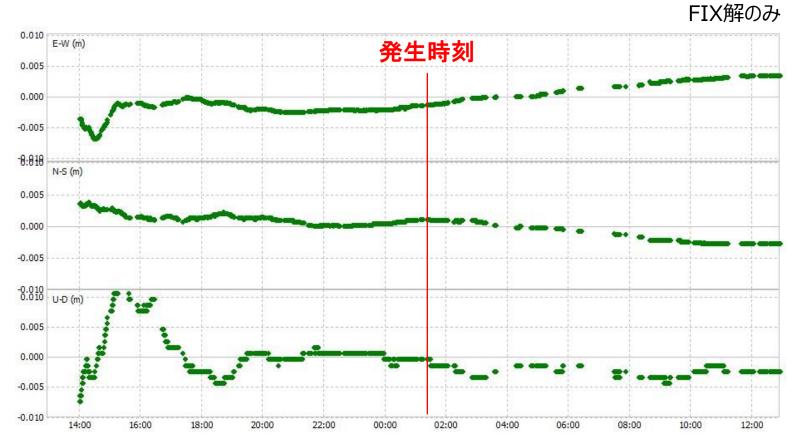
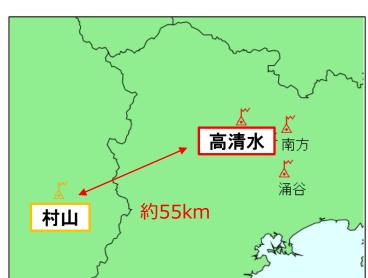
高清水

東方向に約6mm、南方向に約3mm 変動している傾向がみられる。
