令和3年2月13日23時07分の福島県沖の地震 調査報告書

アイサンテクノロジー株式会社 SIQ本部 基礎研究課

地殻変動量

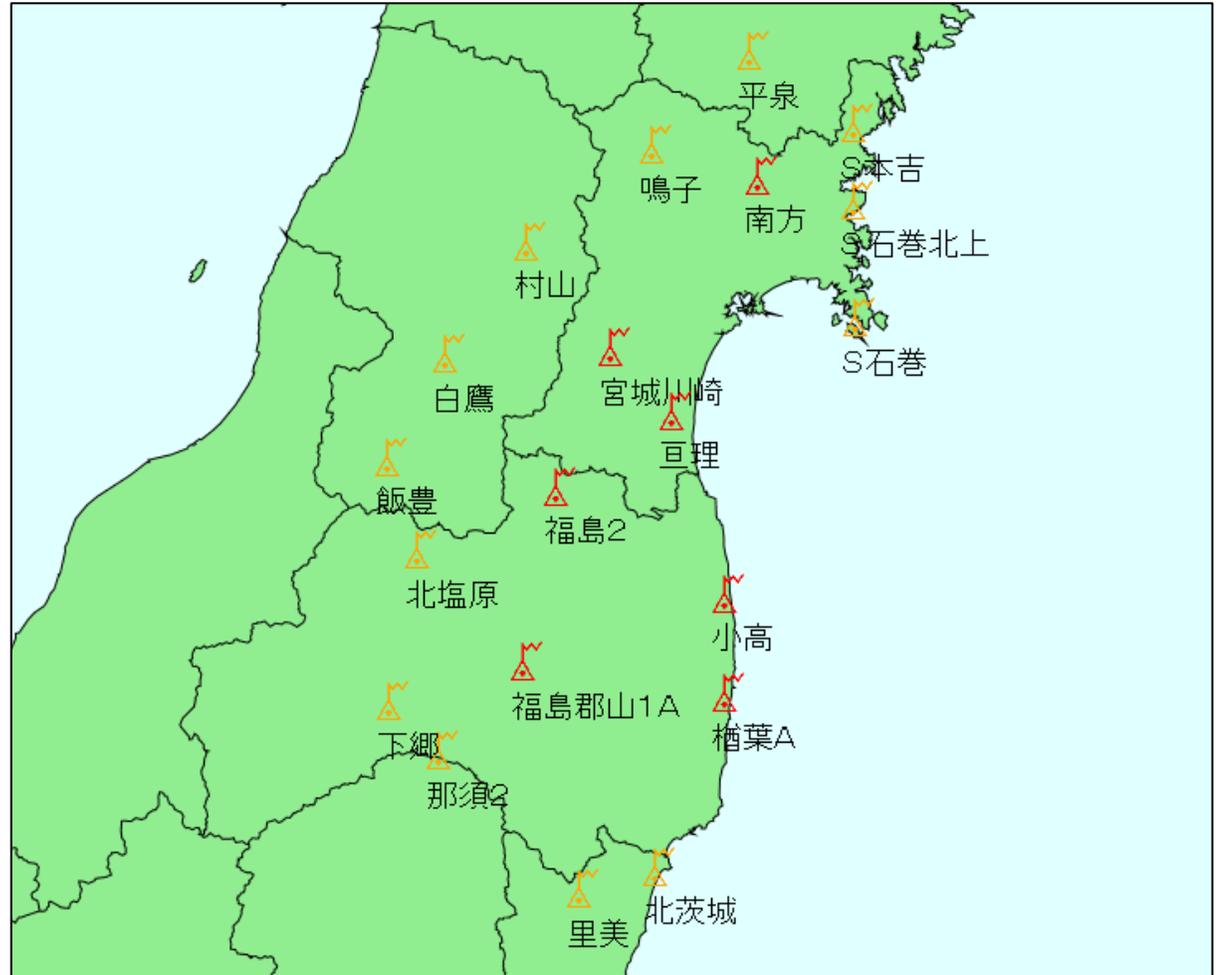
■ 解析した点(赤)

震度が大きい(6強、6弱)地域の電子基準点を7点ピックアップし、2月13日12時(UTC)から12時間の観測データを用いてRTK測位を実施しました。

- 南方(020916)
- 宮城川崎(950178)
- 亘理(950179)
- 福島2 (020936)
- 小高(950203)
- 福島郡山1 A(010845)
- 楡葉A(101181)

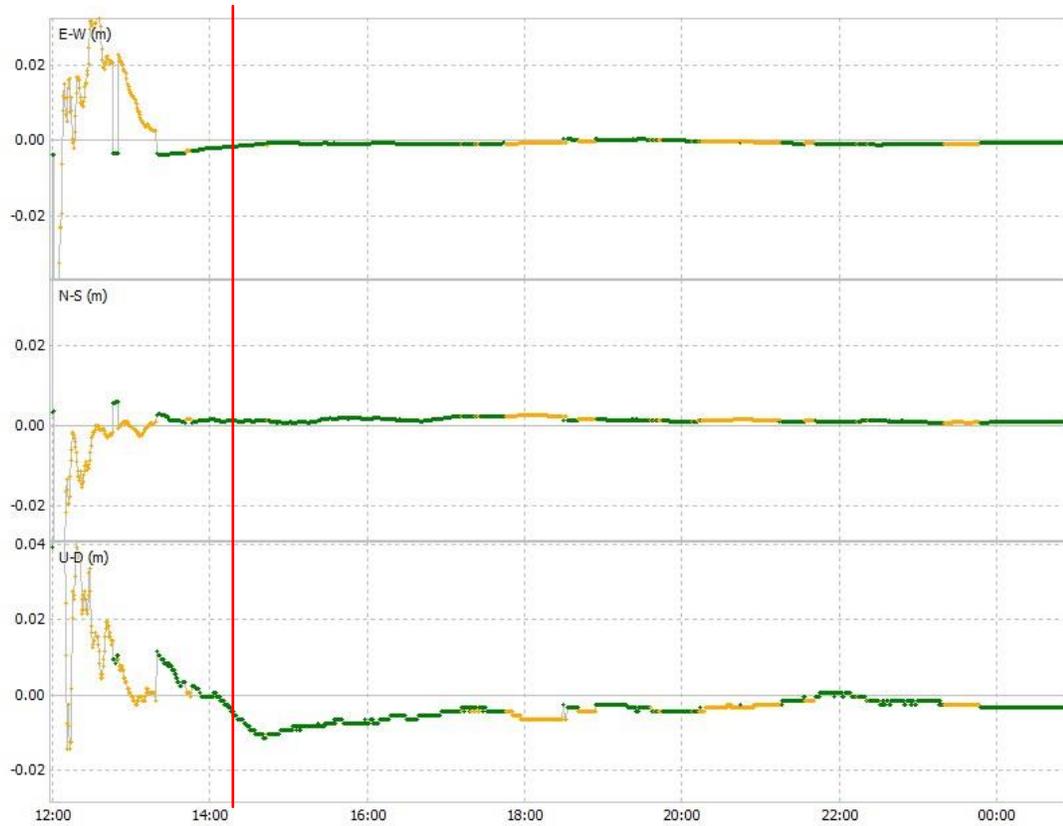
基準局：平泉(020912)

南方(020916)

赤線：発生時刻

Fix：緑/Float：黄

- 今回の地震は広域で大きな震度が観測されたため、中・長距離の解析となり、「宮城川崎」や「小高」などでFix解が多く得られない点がありました。
- 解析上の性質のために、開始時刻近くでは乱れていますが、全体を通してばらつきは小さいことが確認できます。
- 水平方向に関しては、国土地理院の発表「令和3年2月13日23時07分の福島県沖の地震に伴う地殻変動(2月14日)」通り、大きくても2cm程度の変動だと考えられます。

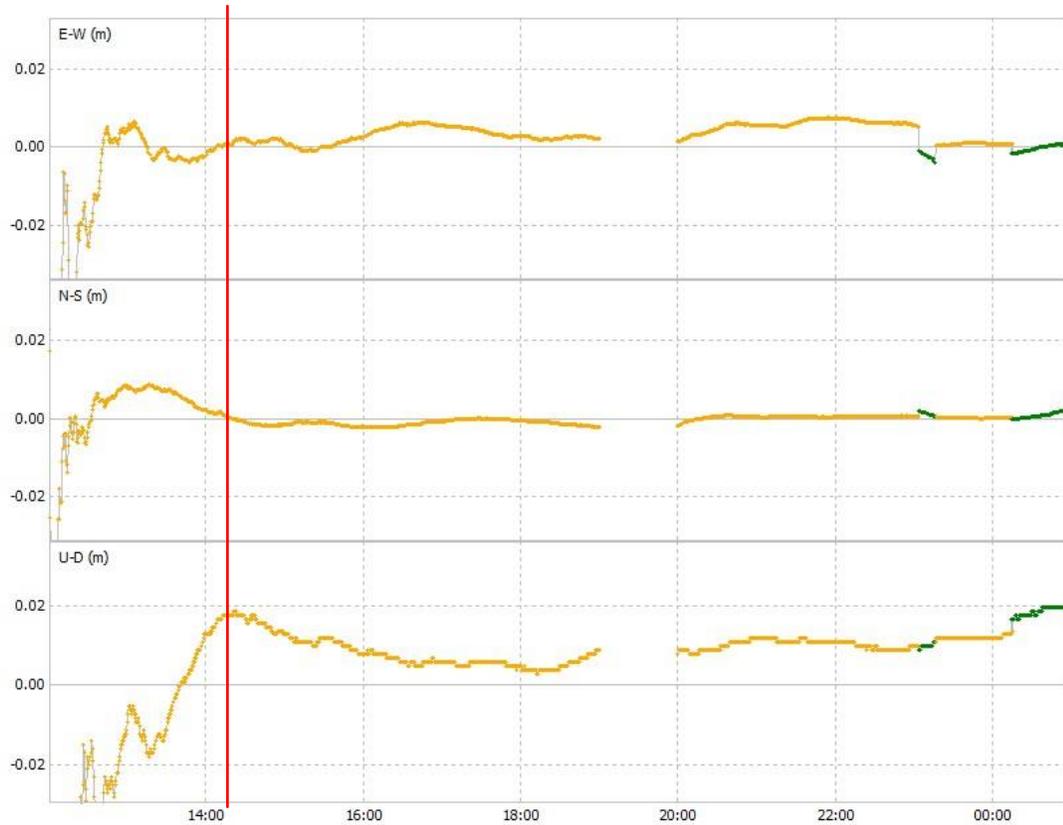
基準局：白鷹(950199)

宮城川崎(950178)

赤線：発生時刻

Fix：緑/Float：黄

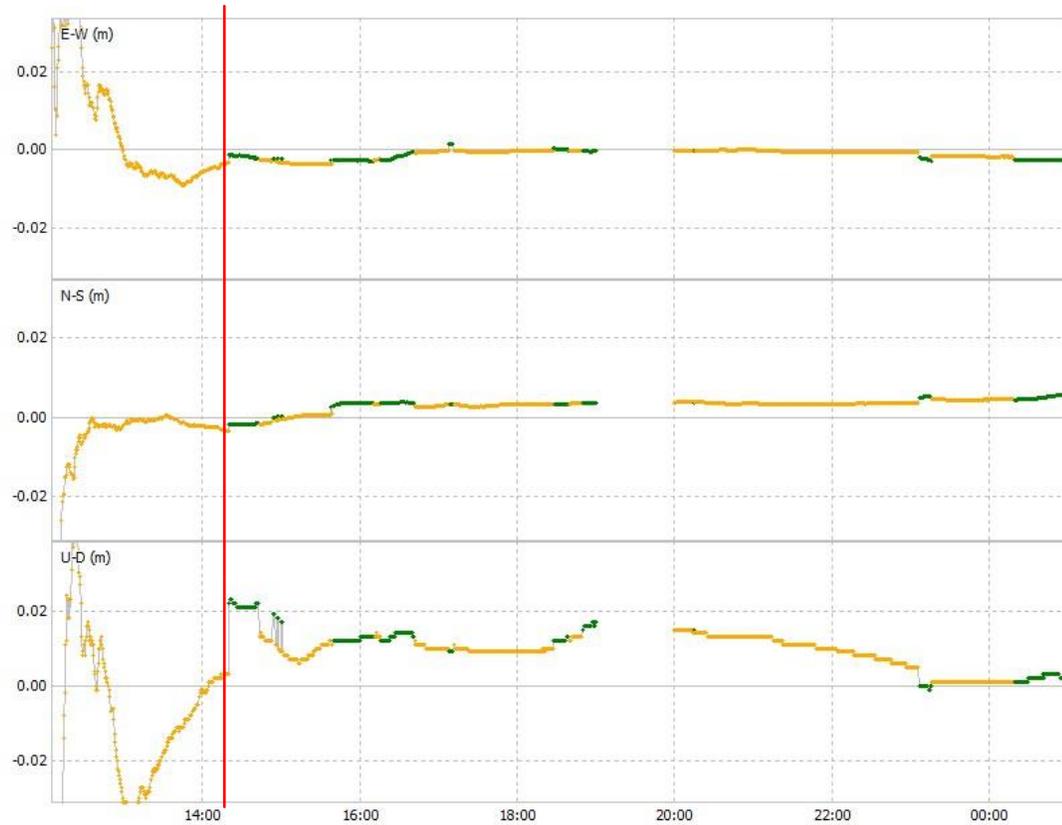
基準局：白鷹(950199)

巨理(950179)

赤線：発生時刻

Fix：緑/Float：黄

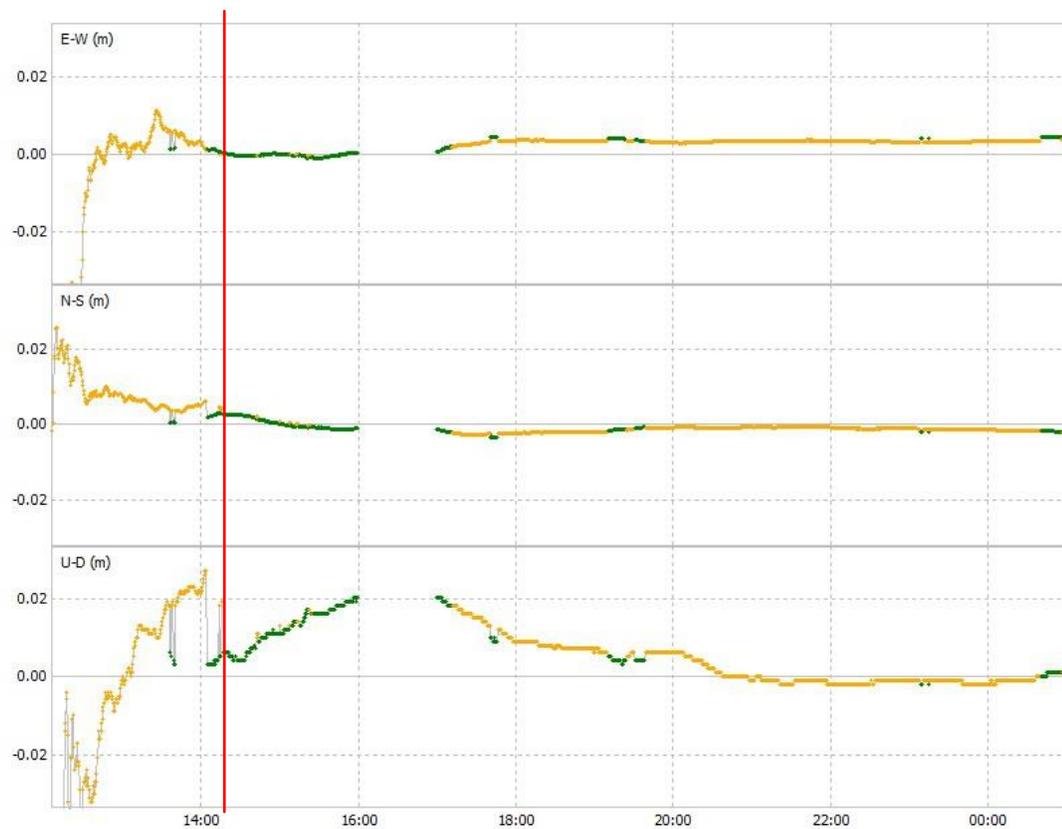
基準局：飯豊(020935)

福島 2 (020936)

赤線：発生時刻

Fix：緑/Float：黄

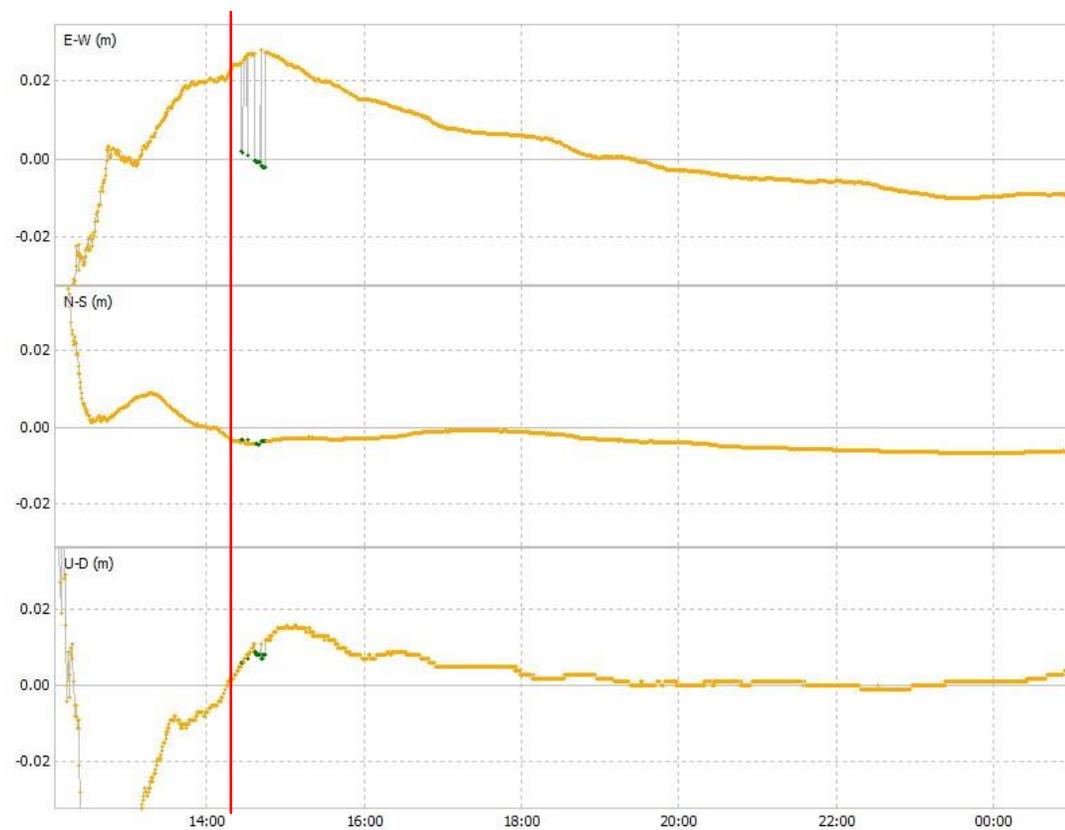
基準局：下郷(950209)

小高(950203)

赤線：発生時刻

Fix：緑/Float：黄

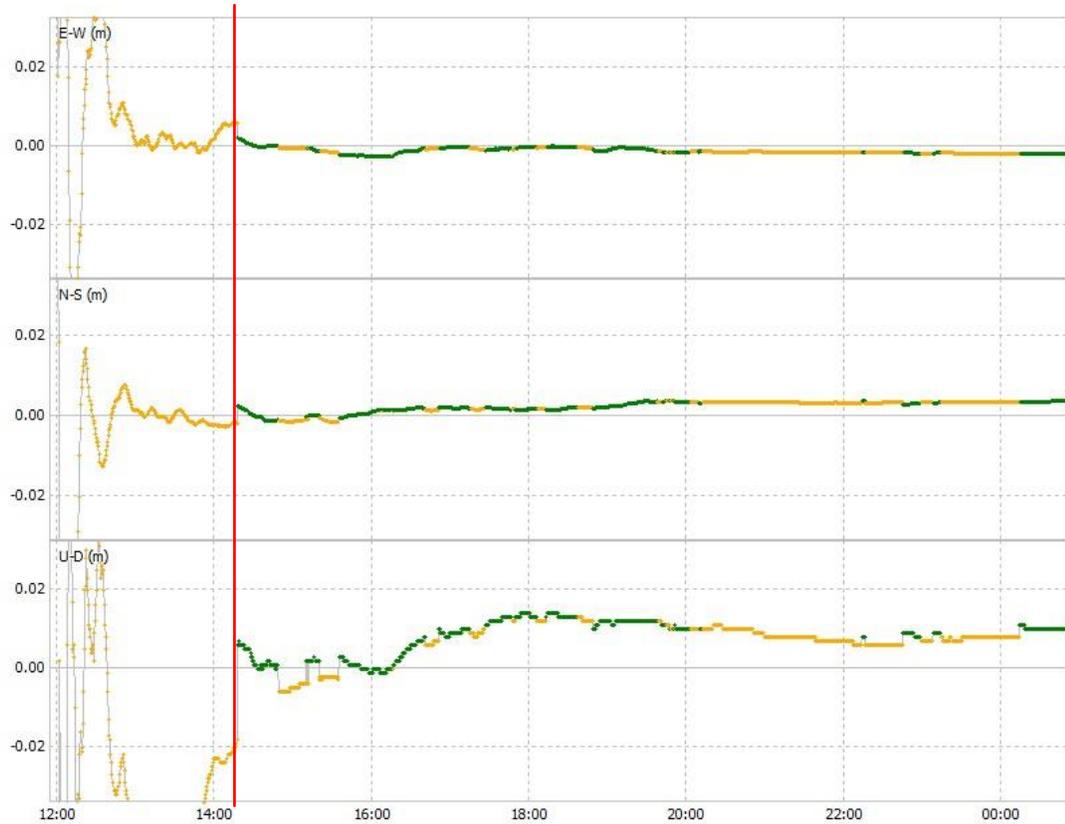
基準局：北塩原(020937)

福島郡山 1 A(010845)

赤線：発生時刻

Fix：緑/Float：黄

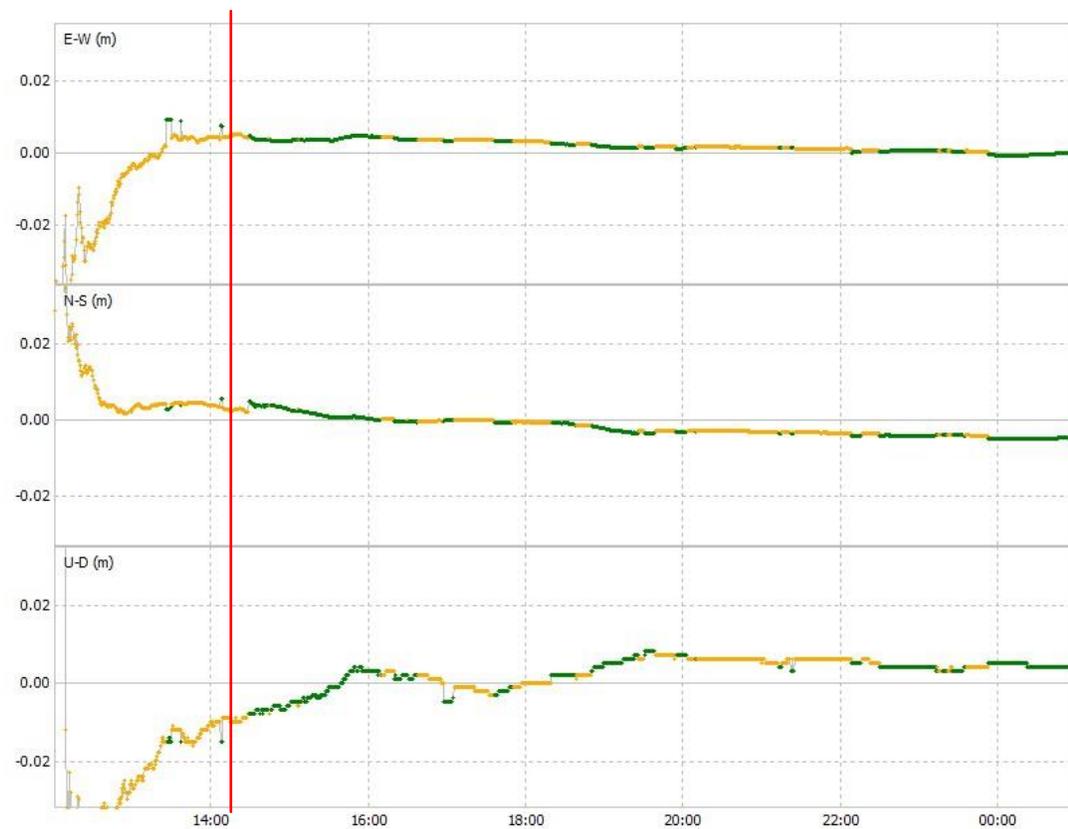
基準局：北茨城(950214)

楢葉A(101181)

赤線：発生時刻

Fix：緑/Float：黄
