令和4年3月16日福島県沖地震 調査報告書

アイサンテクノロジー株式会社

地殻変動量

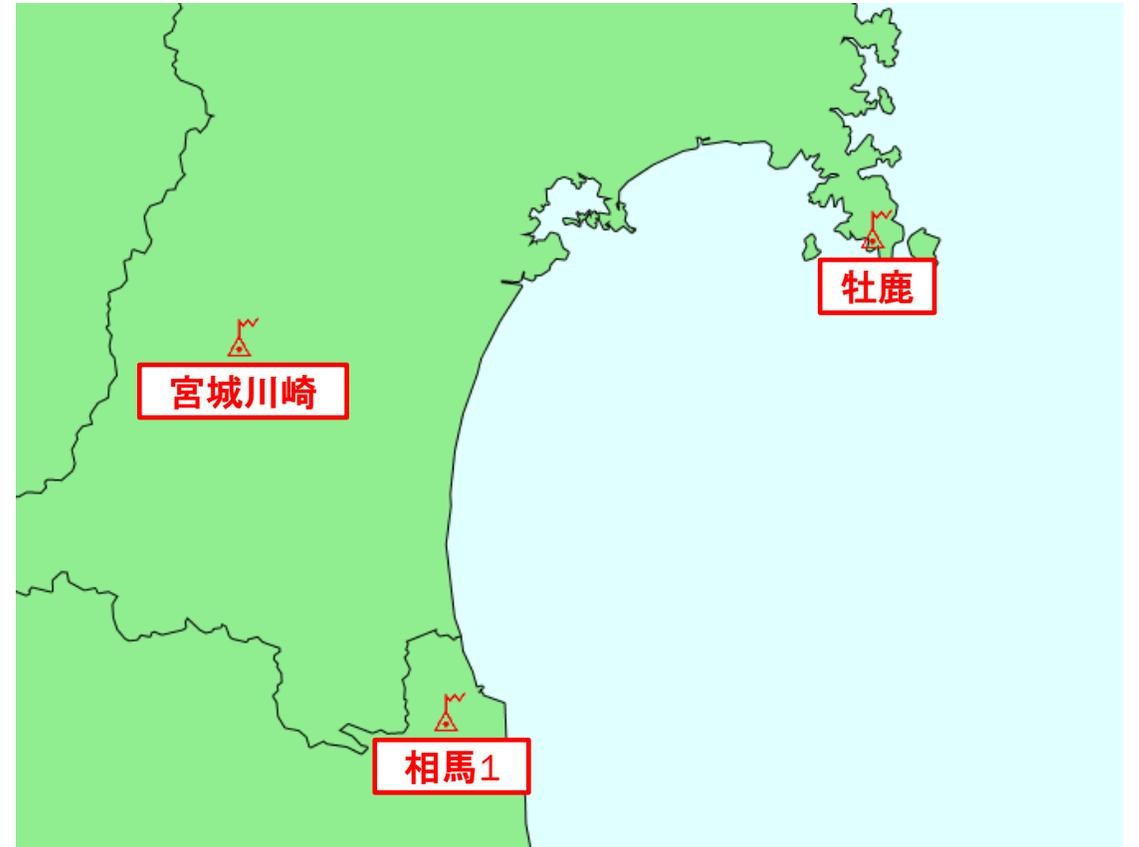
最大震度6強を記録した地域の近辺にある電子基準点を3つ選点し、3月6日（UTC）から地震発生日を除いて、15日間の観測データを用いてCLAS測位を実施した。CLAS測位結果は、1日ごとにFIX解のみで平均したものをグラフ化している。

- 解析した点(赤)
 - 牡鹿(0550)
 - 宮城川崎(0178)
 - 相馬1(0038)
- 解析ソフト
 - CLASLIB Ver. 0.7.2

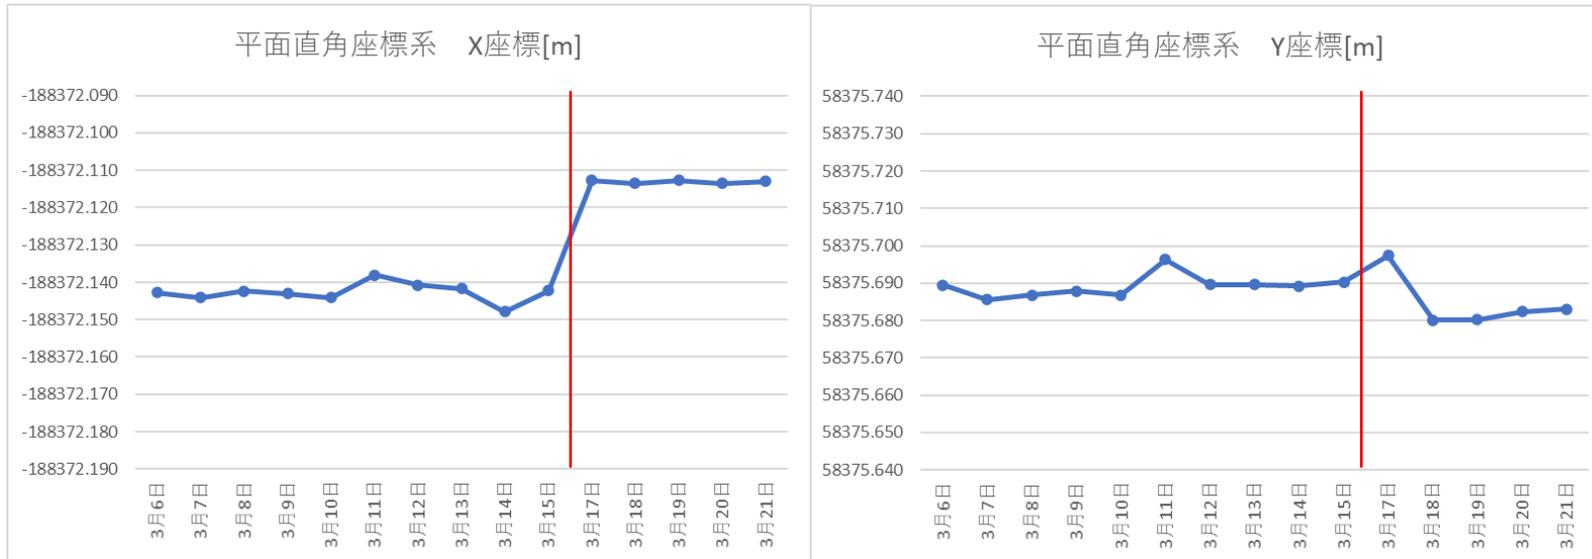
CLAS測位結果

赤線は地震発生日を表している。

北方向に約3cm、西方向に約1cm変動している傾向がみられる。

最大震度6強を記録した近隣地域では、「牡鹿」で北方向に約3cm、西方向に約1cm、「宮城川崎」で南方向に1cm弱、東方向に約1cm、「相馬1」で東方向に1cm弱の地殻変動が見られるが、地理空間情報等への地殻変動補正パラメータの利用に大きな影響はないと判断する。しかし、今後の経過次第では、地殻変動補正パラメータの利用に注意が必要となる場合も考えられる。

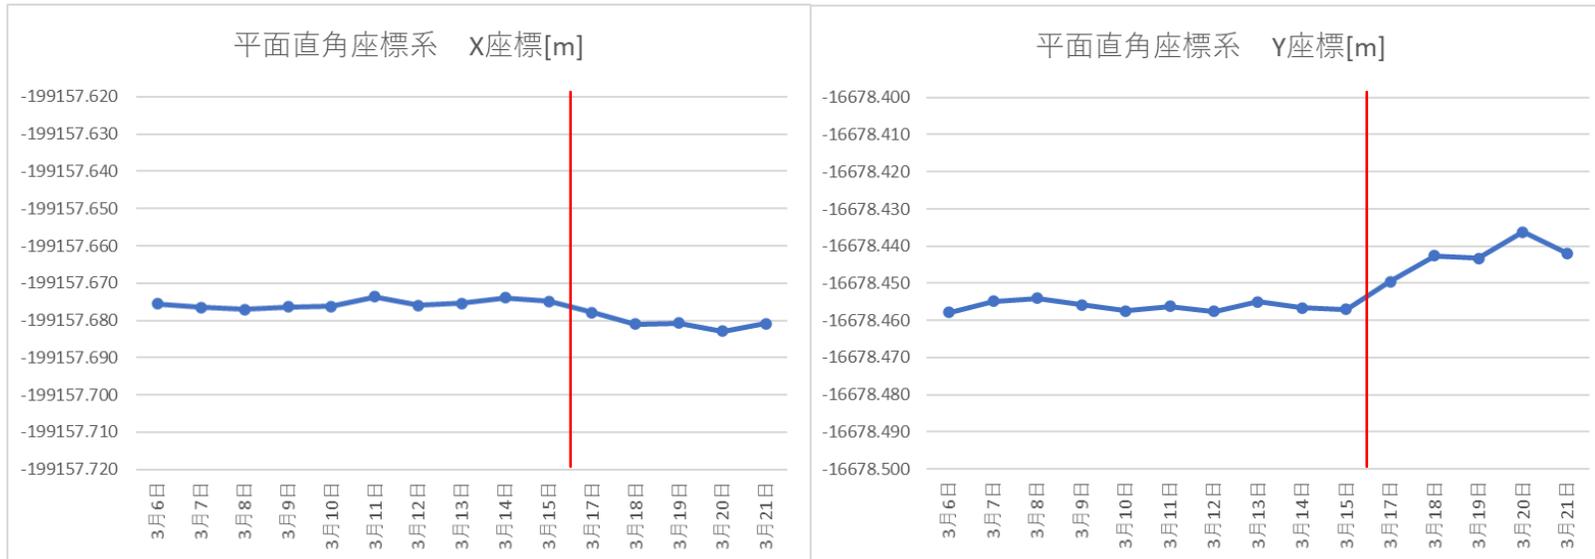
CLAS測位結果

赤線は地震発生日を表している。

南方向に1cm弱、東方向に約1cm変動している傾向がみられる。

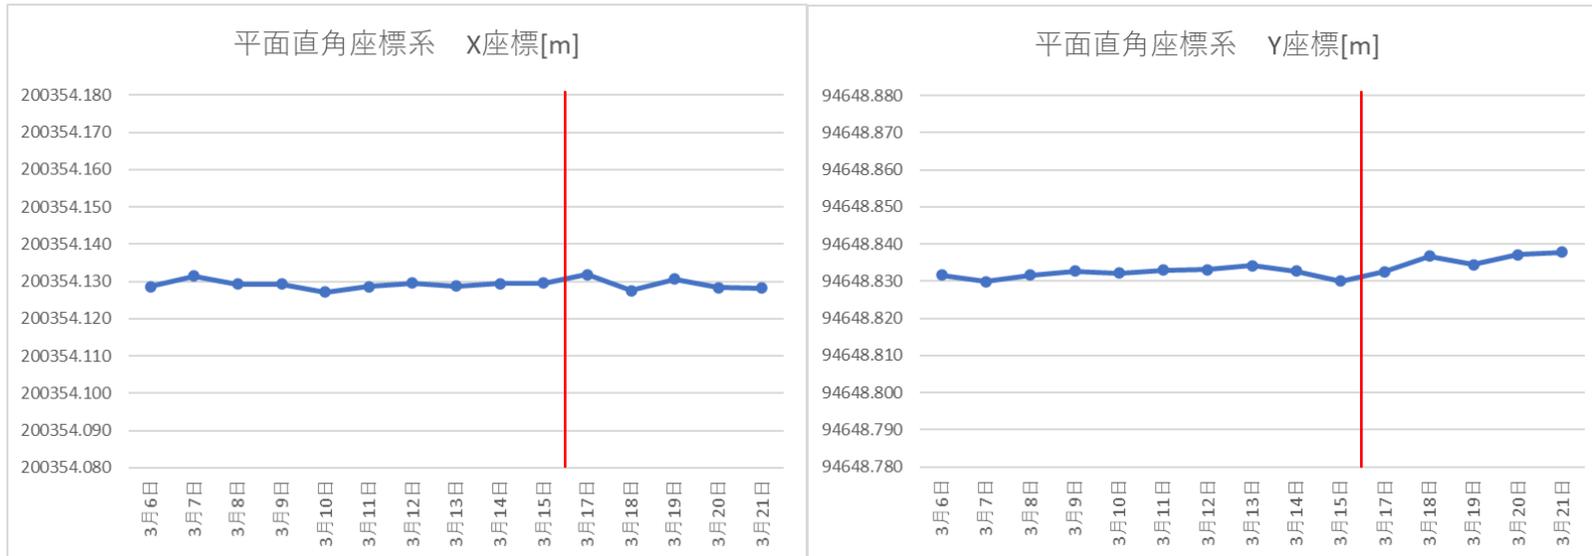
CLAS測位結果

赤線は地震発生日を表している。

東方向に1cm弱変動している傾向がみられる。
