令和4年3月18日岩手県沖地震 調査報告書

アイサンテクノロジー株式会社

地殻変動量

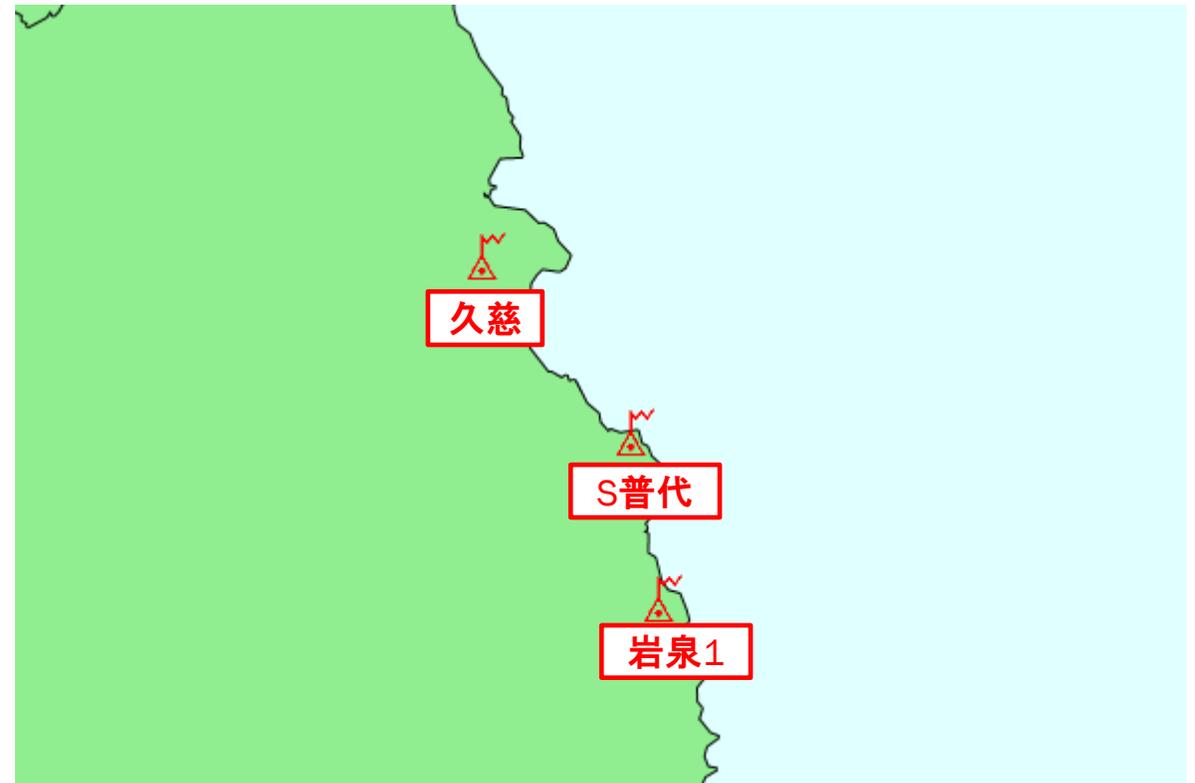
最大震度5強を記録した地域の近辺にある電子基準点を3つ選点し、3月8日（UTC）から地震発生日を除いて、15日間の観測データを用いてCLAS測位を実施した。CLAS測位結果は、1日ごとにFIX解のみで平均したものをグラフ化している。

- 解析した点(赤)
 - 久慈(0027)
 - S普代(S064)
 - 岩泉1(0162)
- 解析ソフト
 - CLASLIB Ver. 0.7.2

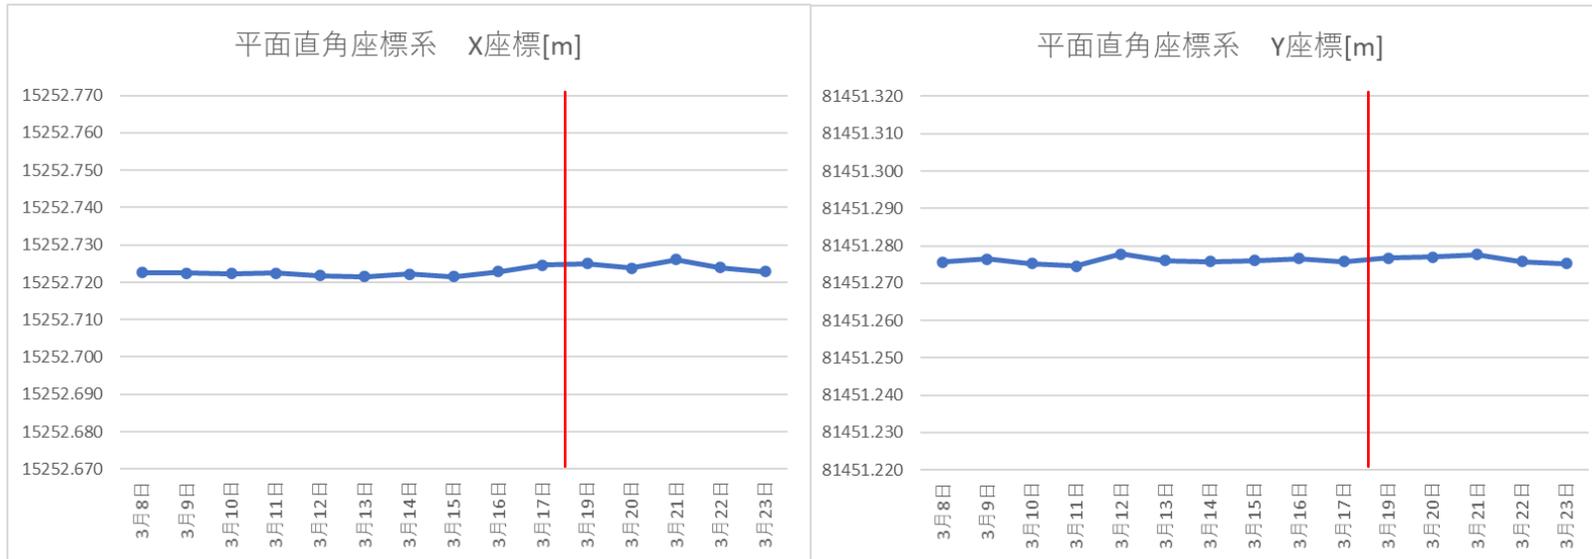
CLAS測位結果

赤線は地震発生日を表している。

大きな変動は確認できない。

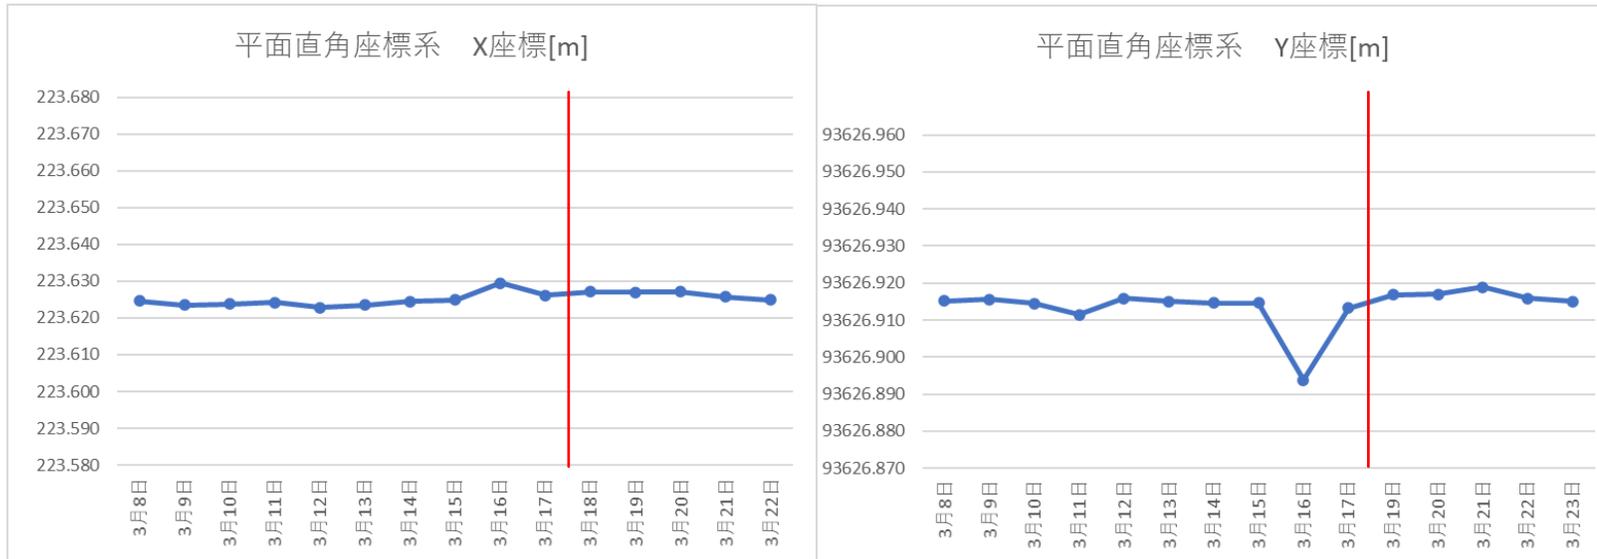
CLAS測位結果

赤線は地震発生日を表している。

16日に西方向に2cm程度乱れてはいるが、地震前後で大きな変動は確認できない。

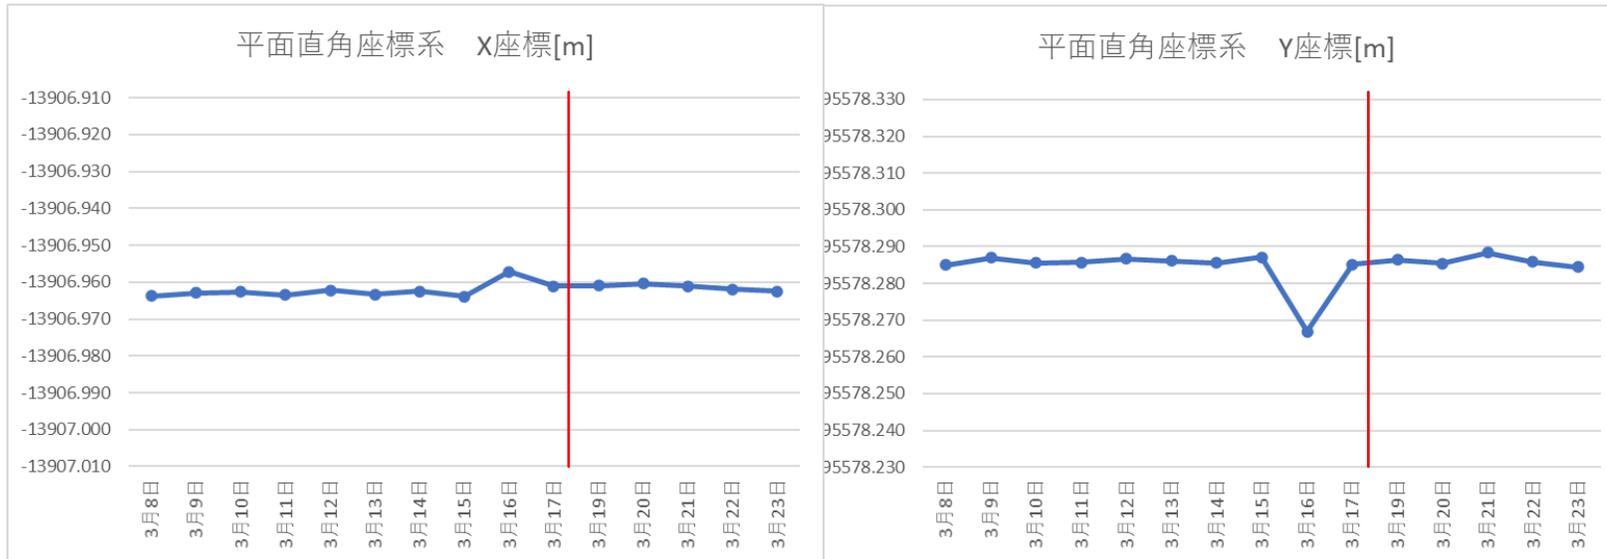
CLAS測位結果

赤線は地震発生日を表している。

S普代と同様に16日に西方向に2cm程度乱れてはいるが、地震前後で大きな変動は確認できない。
