令和4年11月9日茨城県南部地震 調査報告書

アイサンテクノロジー株式会社

地殻変動量

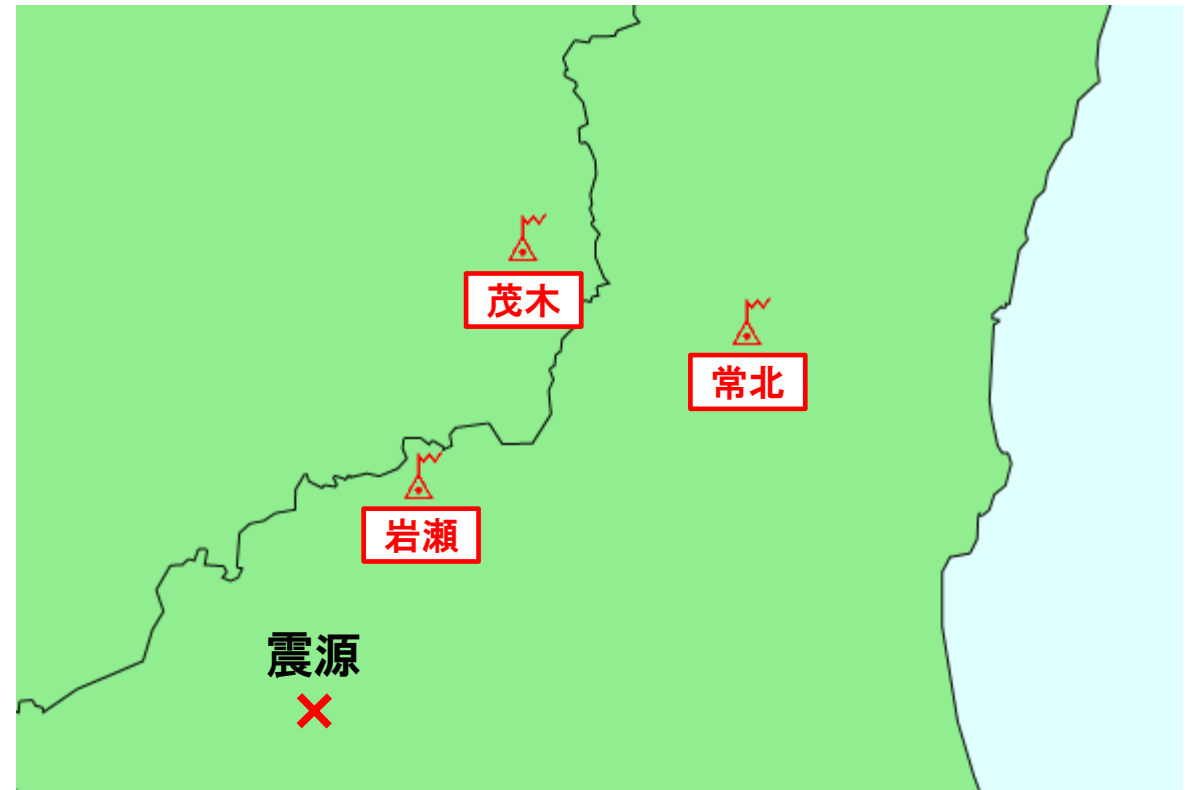
■ 解析した点(赤)

最大震度5強を記録した地域の近辺にある電子基準点を3つ選点し、10月30日（UTC）から地震発生日を除いて、15日間の観測データを用いてCLAS測位を実施した。CLAS測位結果は、1日ごとにFIX解のみで平均したものをグラフ化している。また、ゼロ平均化しているため、縦軸の中心は0である。

- 岩瀬(0215)
- 茂木(0590)
- 常北(0947)
