令和6年能登半島地震 調査報告書

アイサンテクノロジー株式会社

地殻変動量

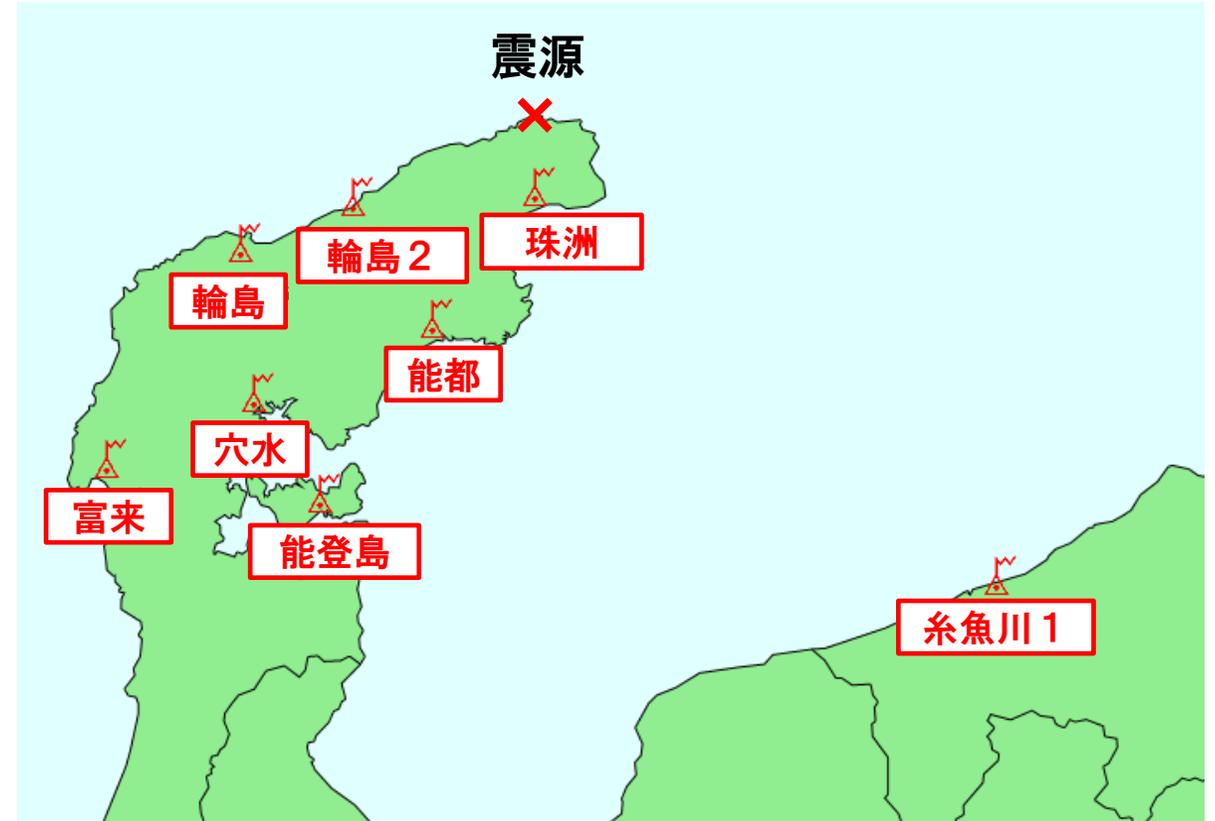
■ 解析した点(赤)

最大震度7を記録した地域の近辺にある電子基準点を4つ選点し、12月22日（UTC）から20日間の観測データを用いてCLAS測位を実施した。CLAS測位結果は、1日ごとにFIX解のみで平均したものをグラフ化している。また、ゼロ平均化しているため、縦軸の中心は0である。

- 輪島 2 (0971)
- 輪島 (0053)
- 珠洲 (0253)
- 能都 (0574)
- 富来 (0575)
- 能登島 (0576)
- 穴水 (0972)
- 糸魚川 1 (0245)

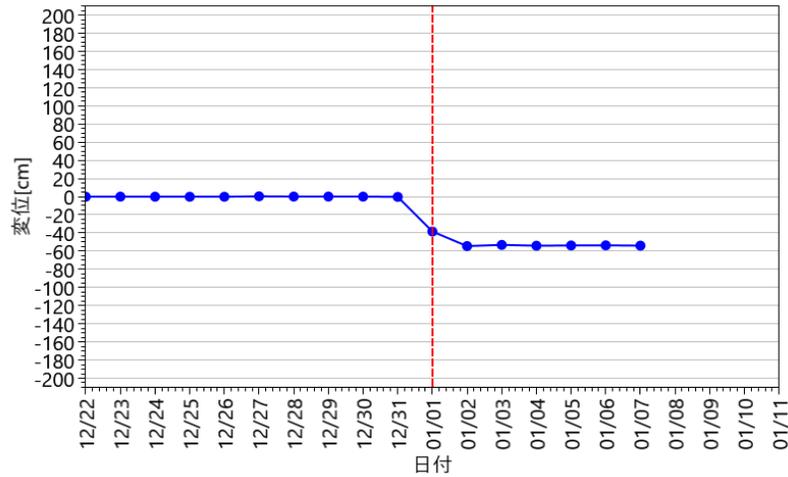
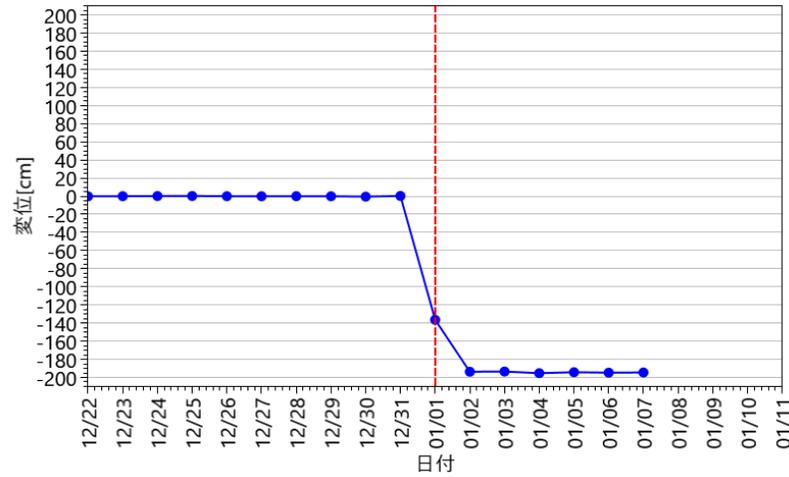
輪島 2

CLAS測位結果

平面直角座標系 X座標変位

平面直角座標系 Y座標変位

赤線は地震発生日を表している。1/8以降のデータは欠損している。

南方向に50cm程度、西方向に190cm程度の変動が確認できる。

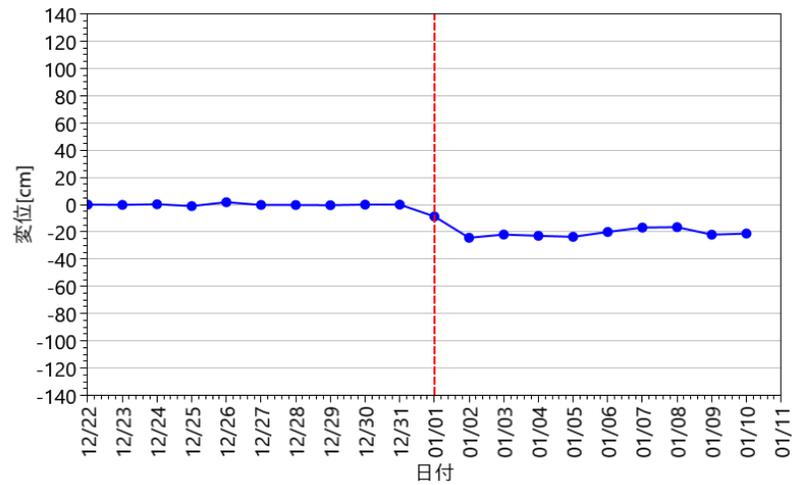
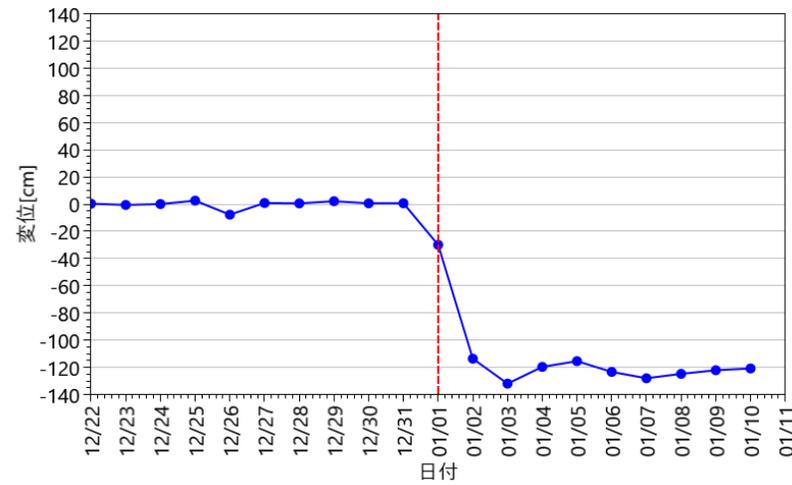
輪島

CLAS測位結果

平面直角座標系 X座標変位

平面直角座標系 Y座標変位

赤線は地震発生日を表している。

南方向に20cm程度、西方向に120cm程度の変動が確認できる。

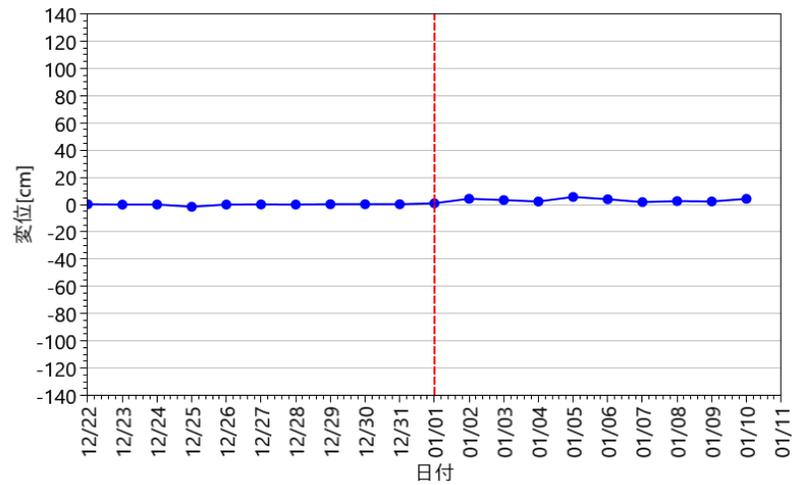
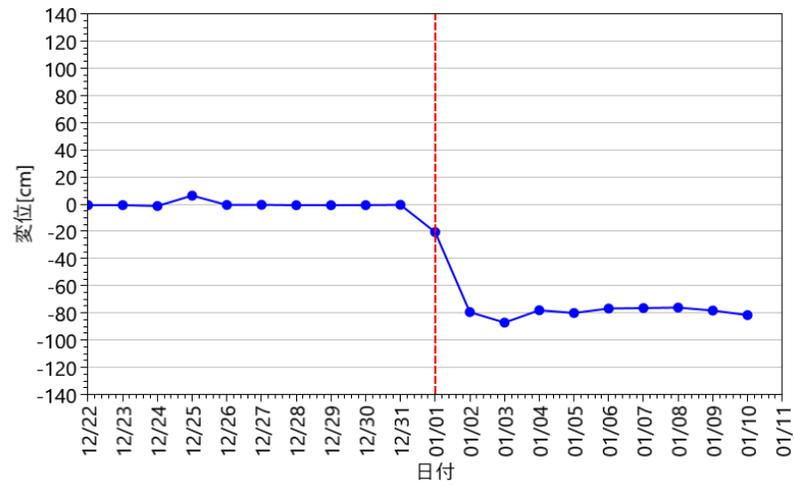
珠洲

CLAS測位結果

平面直角座標系 X座標変位

平面直角座標系 Y座標変位

赤線は地震発生日を表している。

北方向に数cm、西方向に80cm程度の変動が確認できる。

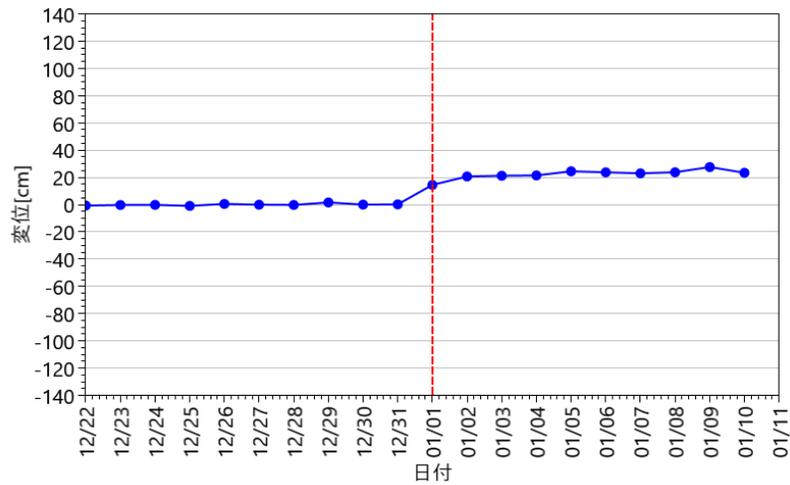
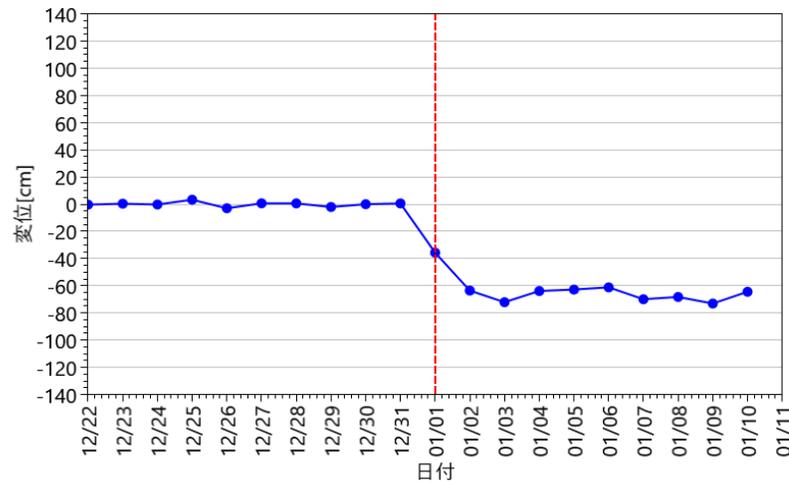
能都

CLAS測位結果

平面直角座標系 X座標変位

平面直角座標系 Y座標変位

赤線は地震発生日を表している。

北方向に20cm程度、西方向に70cm程度の変動が確認できる。

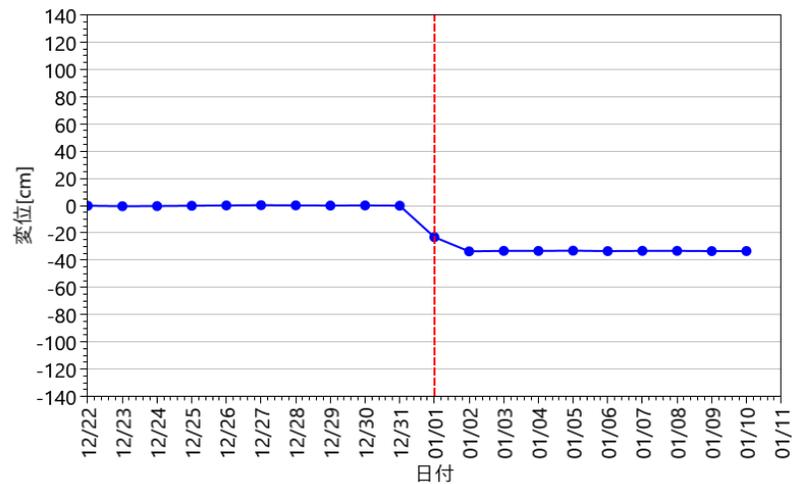
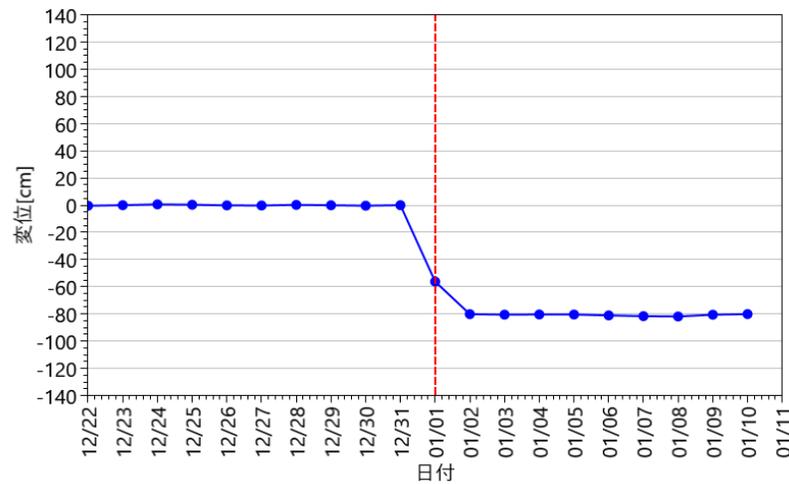
富来

CLAS測位結果

平面直角座標系 X座標変位

平面直角座標系 Y座標変位

赤線は地震発生日を表している。

南方向に30cm程度、西方向に80cm程度の変動が確認できる。

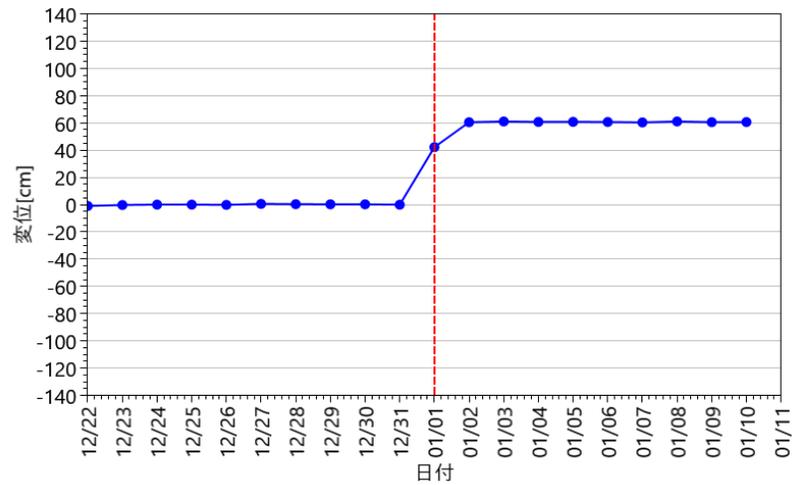
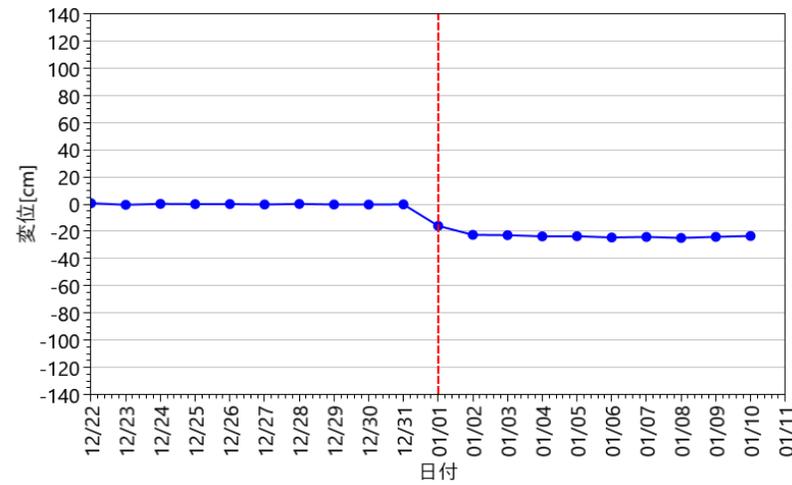
能登島

CLAS測位結果

平面直角座標系 X座標変位

平面直角座標系 Y座標変位

赤線は地震発生日を表している。

北方向に60cm程度、西方向に20cm程度の変動が確認できる。

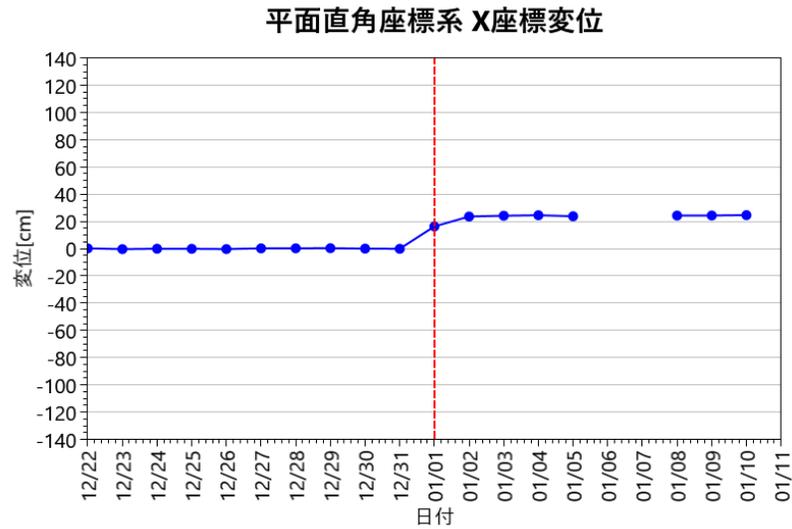
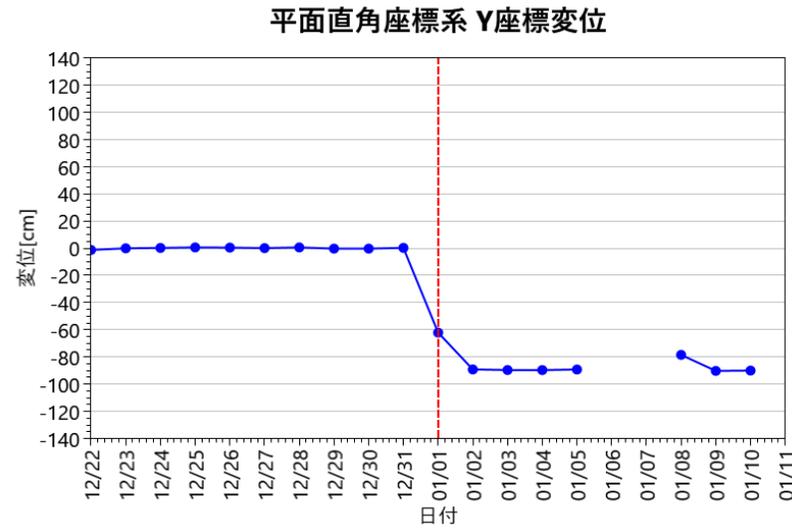
穴水

CLAS測位結果

赤線は地震発生日を表している。1/6、7のデータは欠損している。

北方向に20cm程度、西方向に90cm程度の変動が確認できる。

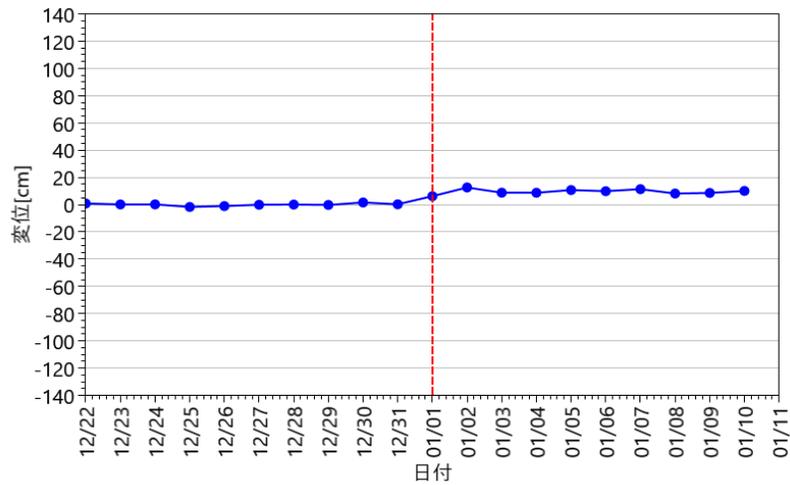
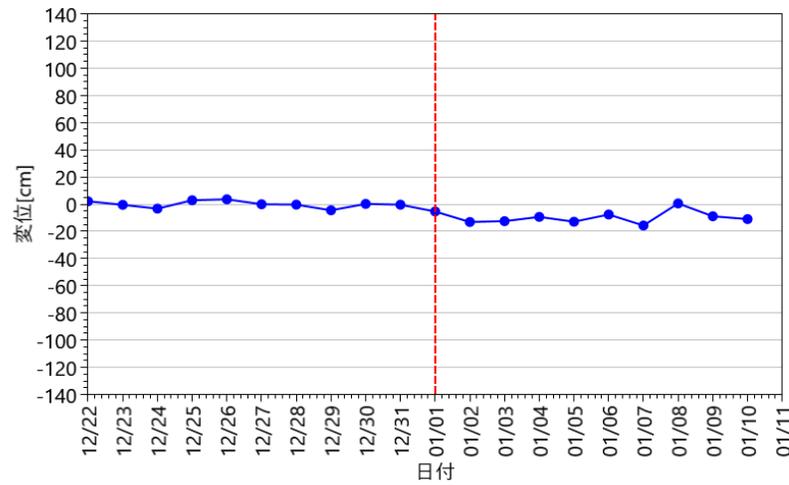
糸魚川1

CLAS測位結果

平面直角座標系 X座標変位

平面直角座標系 Y座標変位

赤線は地震発生日を表している。

北方向に10cm程度、西方向に10cm程度の変動が確認できる。

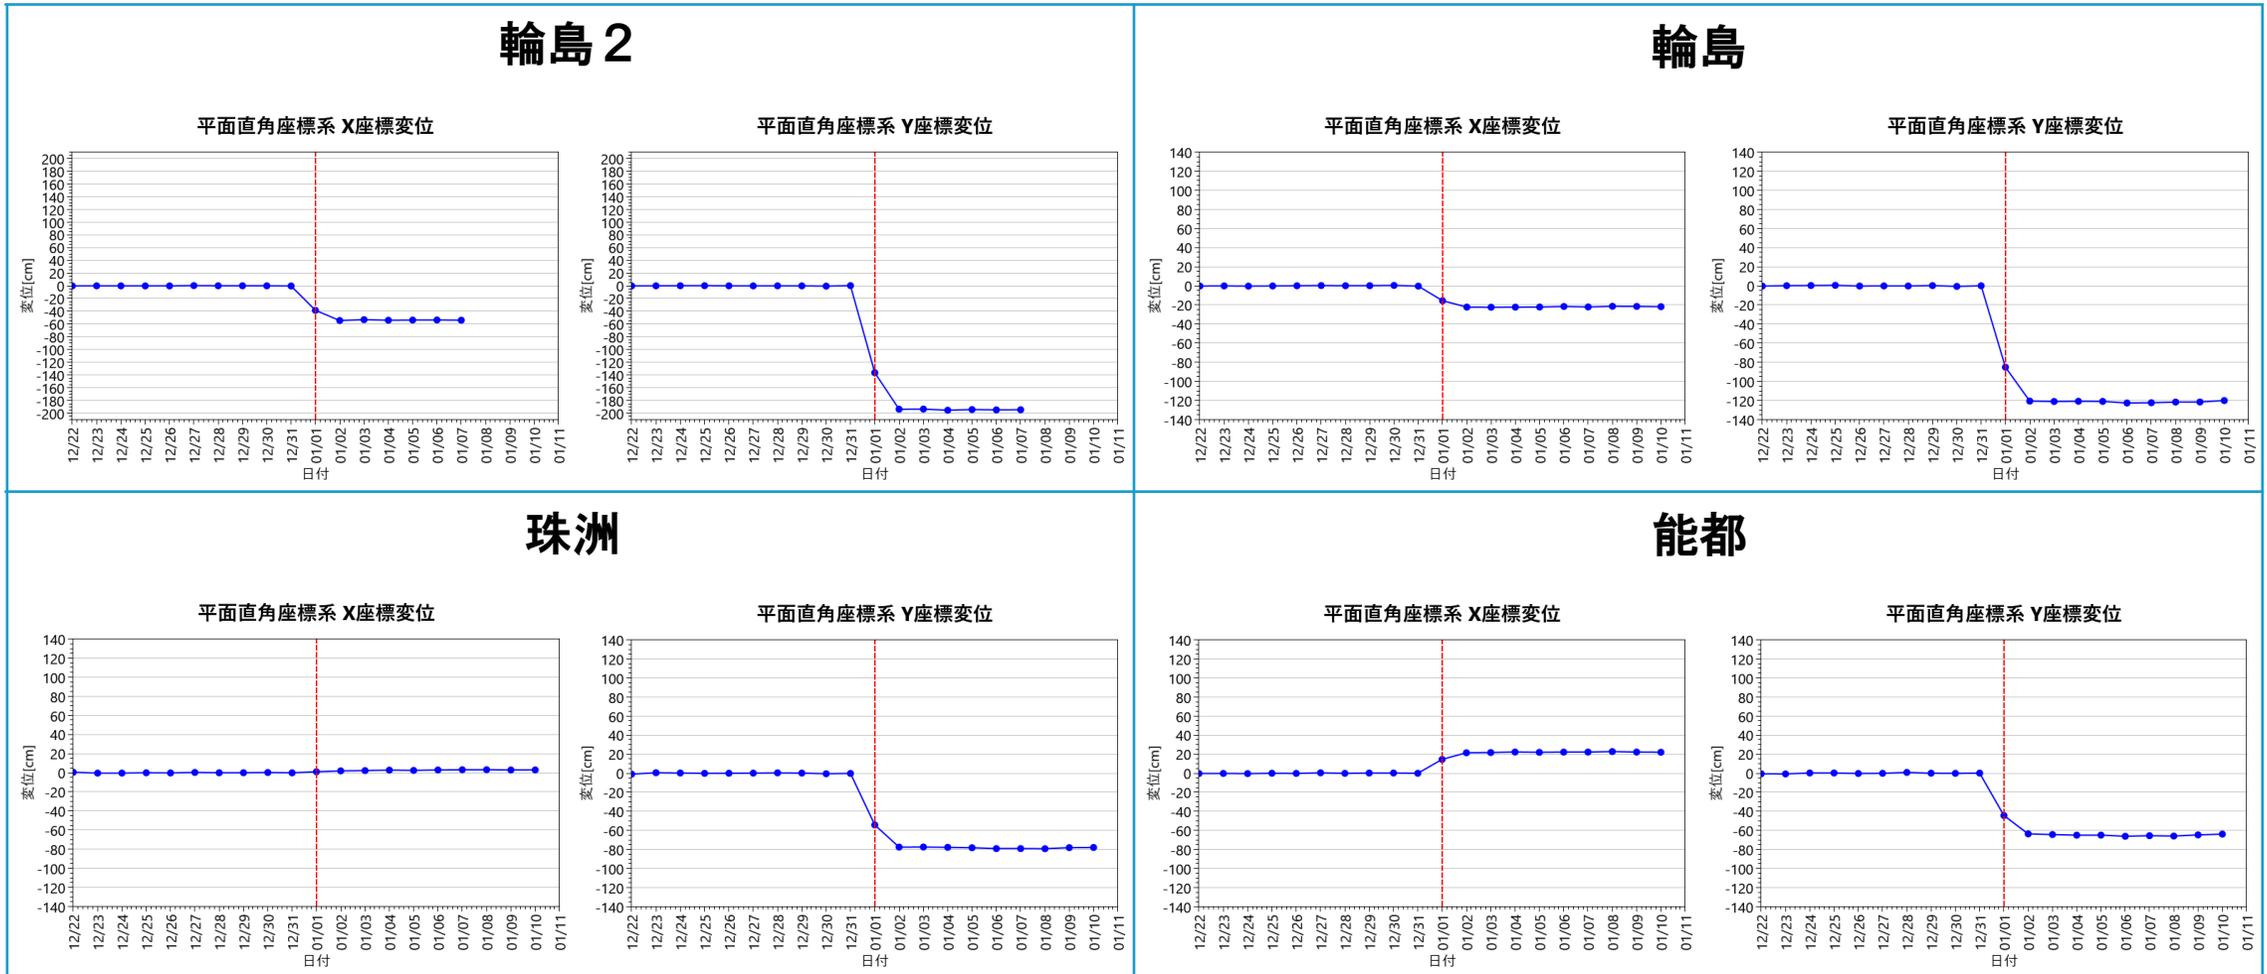
参考 : MADOCA測位結果 (1/2)

※解析ソフトウェア MADOCALIB Ver.1.0b

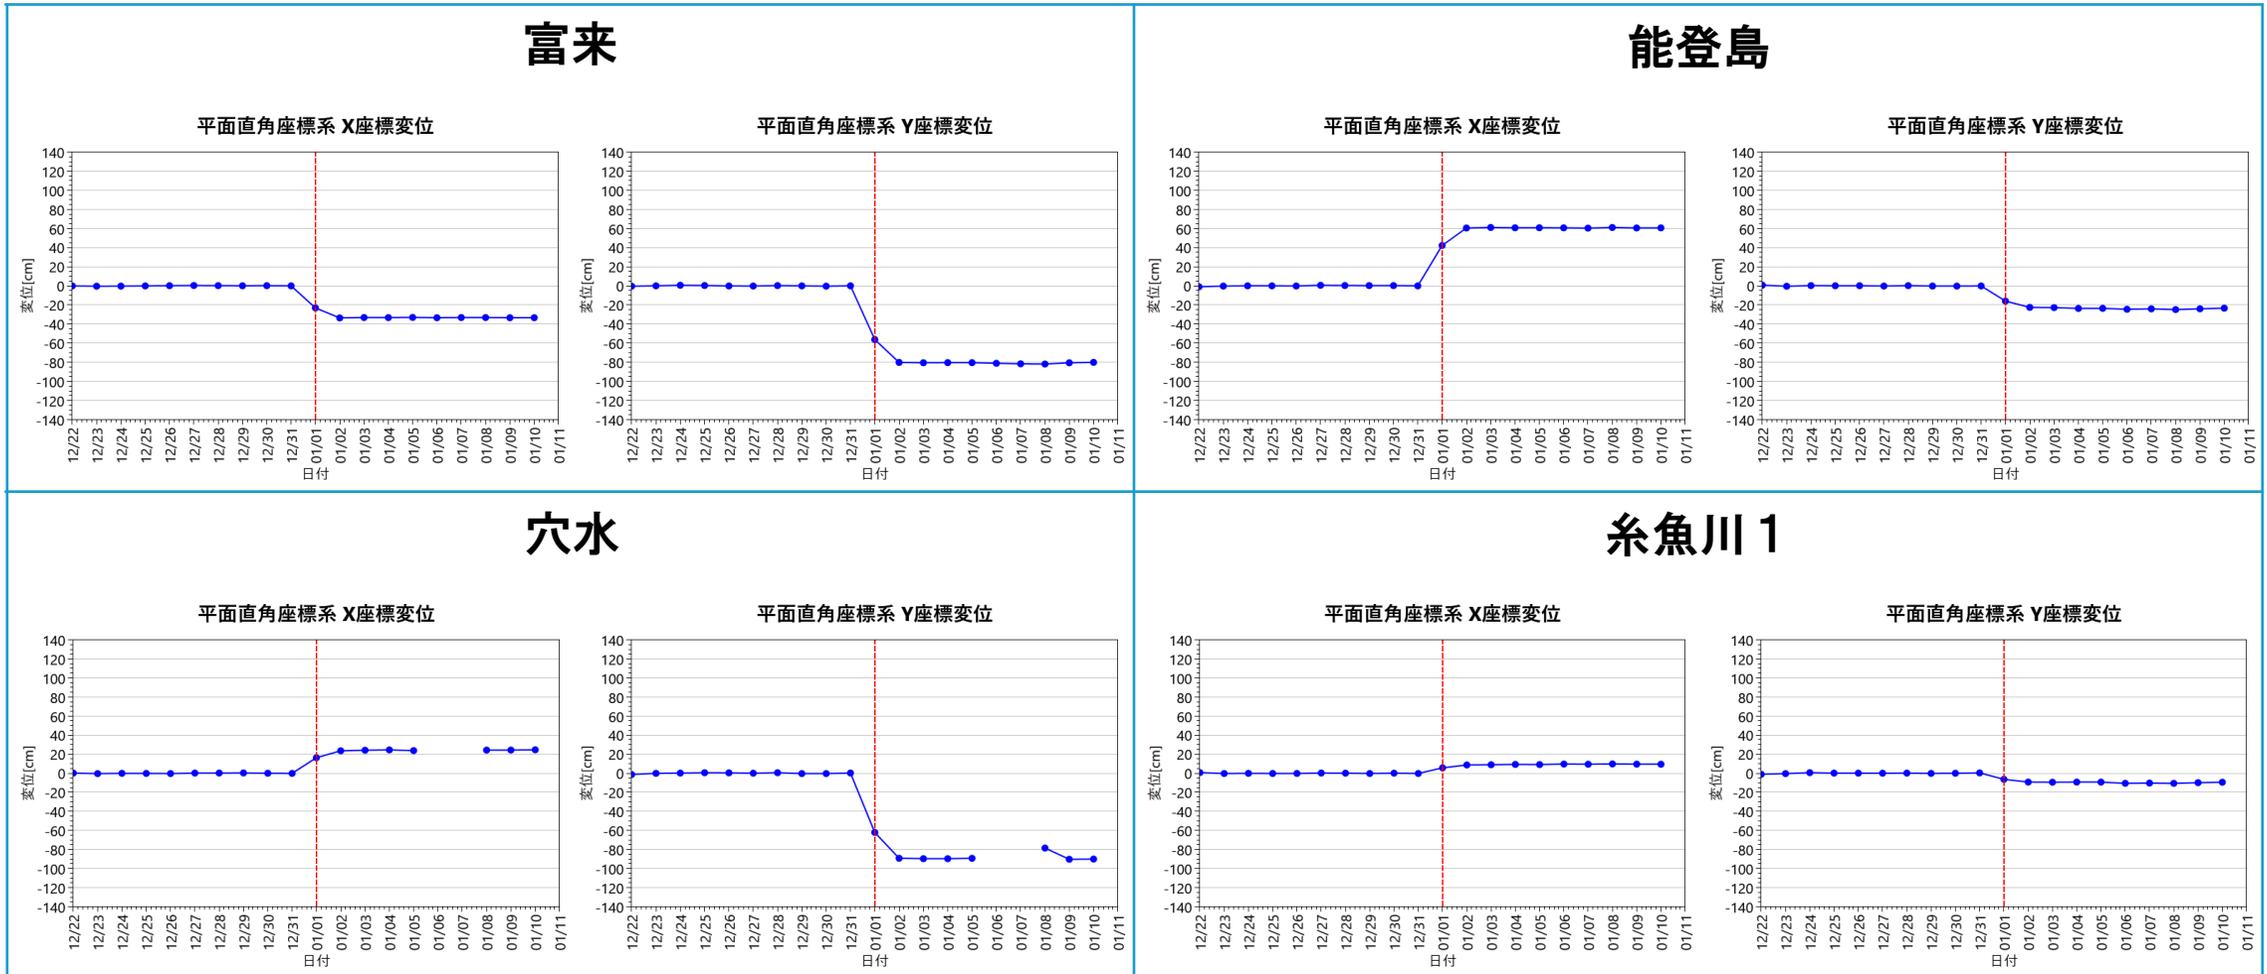
参考 : MADOCA測位結果 (2/2)

※解析ソフトウェア MADOCALIB Ver.1.0b
